平成 29 年 7 月 20 日
消 費 者 庁
独立行政法人国民生活センター

かりはらい き
刈 払 機（草刈機）の使用中的事故にご注意ください！

刈払機（草刈機）による飛散物についてのテスト結果

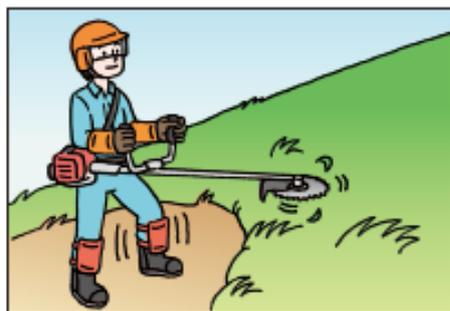
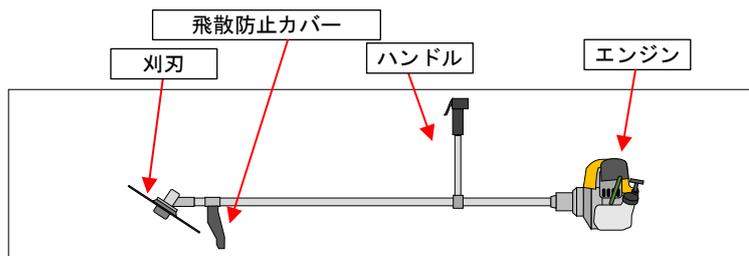
図1 刈払機の例

刈払機は動力で高速回転する刃により草を刈り払う機器です（図1）。主に農作業、林業、農園業などで利用されていたものですが、家庭での庭木の手入れや、道路脇、公園の草刈りなどを手軽に素早く行えることから、現在は一般消費者にも広く使用されるようになってきています。そのため、現在は農機具専門店だけでな

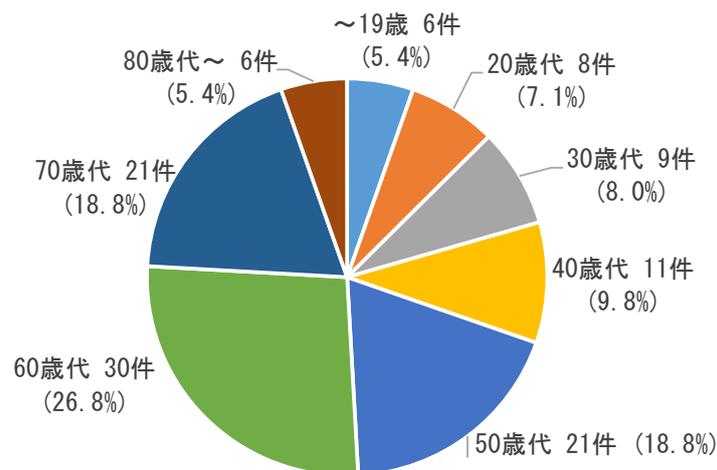
図2 刈払機による事故の被害者年代別件数（医療機関ネットワーク）（N=112）

また、医療機関ネットワークにも 112 件⁴寄せられており、独立行政法人国民生活センター（以下、「国民生活センター」といいます。）が平成 25 年 7 月に刈払機の事故事例を再現し、注意を呼び掛けた⁵後も、継続的に事故が報告されています。医療機関ネットワークに寄せられた事故情報の被害者を年代別にみると 60 歳代が 26.8% と最も多く、60 歳以上の事故が半数以上 (50.9%) となっています (図 2)。症状別にみると、切傷・裂傷などが 70 件と最も多く、他にも指や脚などの骨折 (16 件) や切断 (11 件)、視力低下など眼の損傷 (9 件) といった取り返しのつかない重篤な事故も見られます (図 3)。

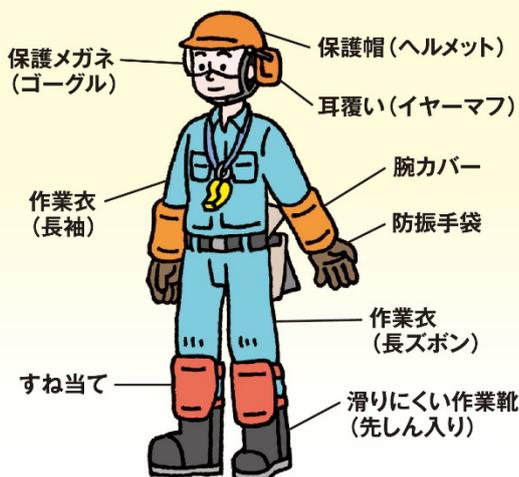
図5 刈払機による作業時に身につける服装・保護具

「短時間だから」、「慣れた場所だから」、「着込むと暑いから」との理由で防護具を装着しないまま作業を行うと思わぬ事故につながります。必ず保護具を装着してから作業を行きましょう。軍手は刈刃に巻き込まれる危険があるので使わないようにしましょう(図5)。

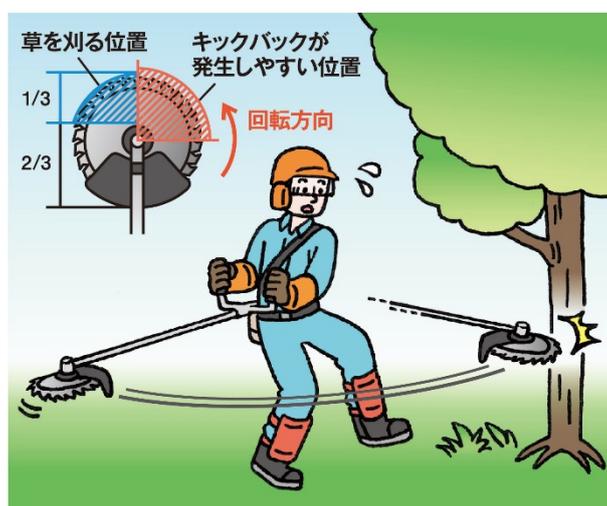
図 6 刈払機によるキックバック

回転中の刈刃が、障害物や地面に当たると、回転方向と反対側(右側)に勢いよく刈刃が跳ねてしまうこと(キックバック)があります。キックバックが起きると作業員自身だけでなく、近くの人に刈刃が当たることもあり危険です。草刈りをする時は、石や木などの障害物がないか確認し、キックバックが起こりにく

い刈刃の左側の前 1 / 3 部分で刈りましょう（図 6）。刈払機を動かす際は、刈刃を左右に大きく振り回すような往復動作はせずに、刈刃を右から左の一方向に動かして安全に刈りましょう。

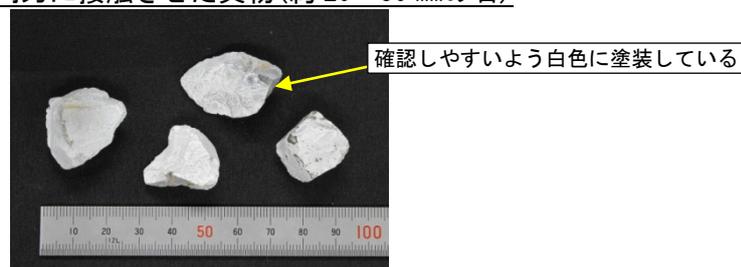
写真1. 刈刃に接触させた異物(約20~30mmの石)

刈刃に接触させた異物は、約20~30mmの大きさの石(角のとがった天然砂利、約7~10g、写真1)とし、地面に配置した状態で、エンジン式の刈払機(図1、表1)の刈刃を接触させました。なお、テストには刃の数の異なる金属製の刈刃(3種類)のほか、ナイロンコードカッター(1種類)を使用しました(図2)。

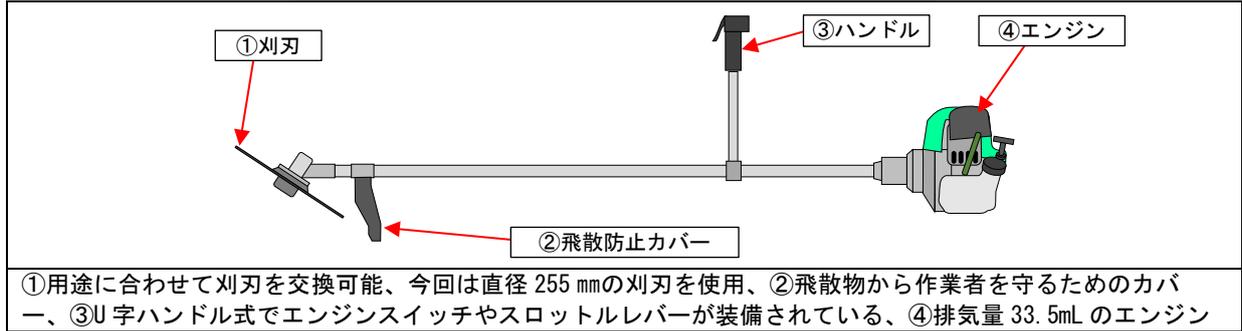
図 1. テストに使用した刈払機の外観と各部の名称

商品名	エンジン式刈払機
総排気量 (mL)	33.5
乾燥重量 (kg)	7.5
寸法 (mm)	1765 × 615 × 425
刃物軸最高回転数 (rpm)	6,850
燃料タンク容量 (L)	0.65

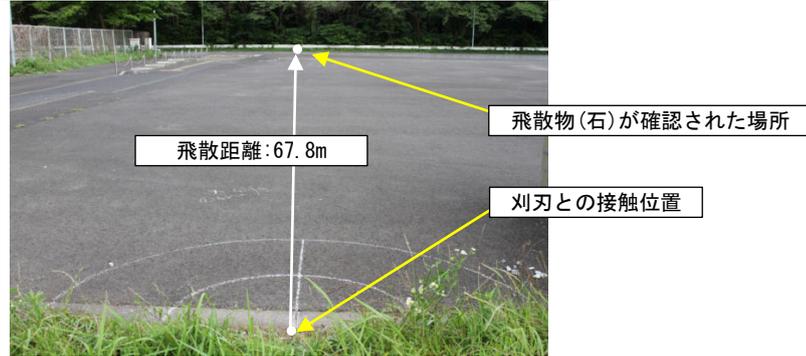
写真 2. 飛散距離が最大となった 4 枚刃の例

各刈刃の最長の飛散距離を表 2 に示します。飛散距離は 4 枚刃が約 67.8m(写真 2)、8 枚刃が約 30.2m、チップソー(40 枚刃)では飛散せず、ナイロンコードカッターが約 16.9m でした。

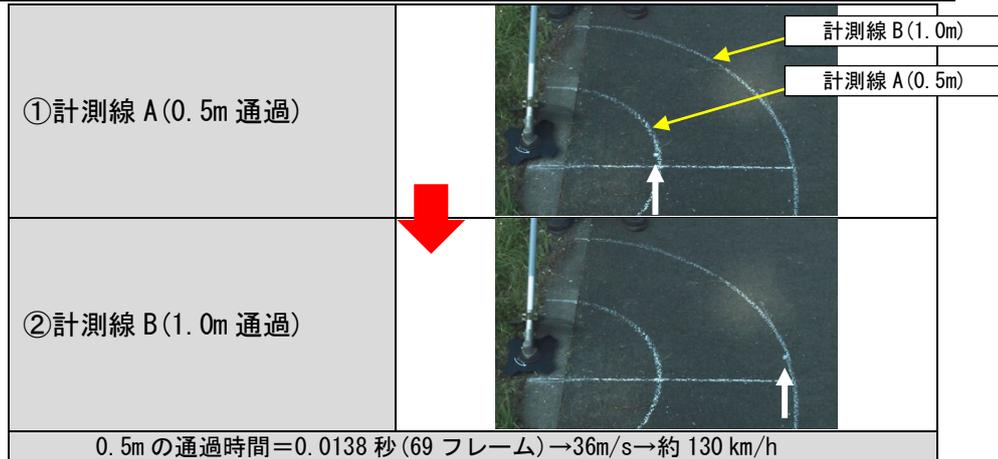
写真 3. 速度計測の例【秒間 5000 フレーム測定】(白矢印が異物(石)の位置)

飛散速度は、刃に接触した位置から約 0.5m~1.0m の 0.5m の区間の通過時間を高速度カメラの画像から計算し求めました(写真 3) (注10)。

各刈刃の飛散速度の例を表 3 に示します。飛散速度は、4 枚刃が約 130km/h、8 枚刃が約 76km/h、チップソー(40 枚刃)では飛散せず、ナイロンコードカッターが約 48 km/h でした。

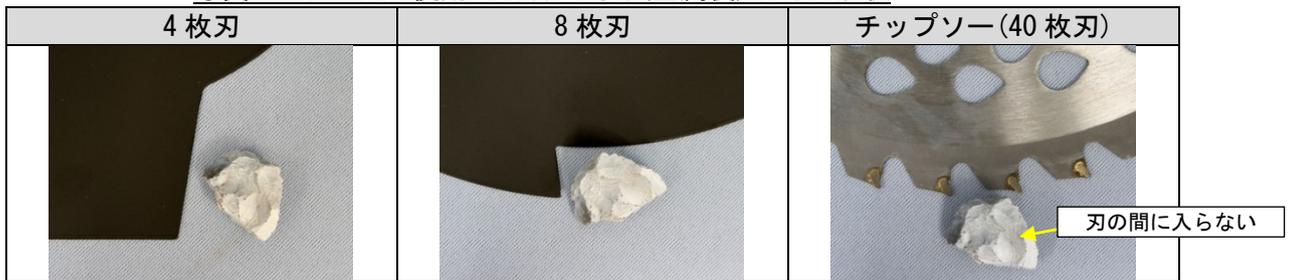
写真4. テストに使用した石と刈刃(金属製)の刃の形状

テストの結果、金属製の刈刃(4枚刃、8枚刃、チップソー)では、飛散距離及び飛散速度が、刈刃の種類によって大きく異なる結果でした。これは、刈刃に接触する石の大きさと刃の形状によるもので、石に対して、刃が高く、間隔が広い場合(4枚刃、8枚刃)は、石が刃の間に入るため、飛散距離及び飛散速度が大きくなり、逆に、石に対して刃が低く、間隔が狭い場合(チップソー)では、石が刃の間に入りにくいいため、飛散しにくいという傾向でした(写真4、5)。ただし、チップソーにおいても、刃の間に入るほどの小石と接触した場合は、小石が高速で飛散しました(写真6)。また、硬いものに接触した場合には、刃の先端(チップ)が破損し、周辺に飛び散ることもありました(写真7)。

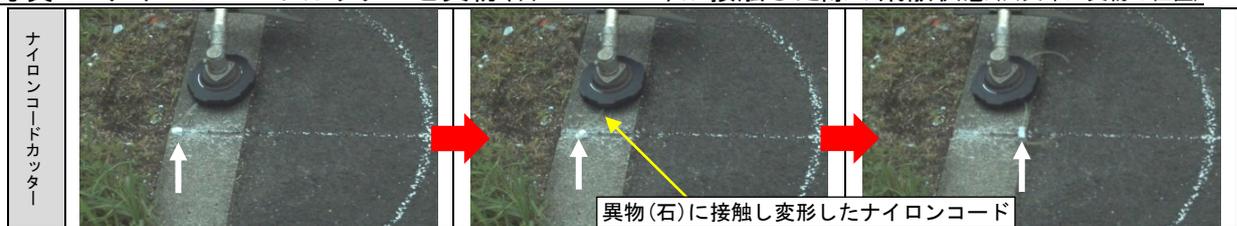
写真8. ナイロンコードカッターと異物(石 20~30 mm)が接触した際の飛散状態(白矢印が異物の位置)

ナイロンコードカッターについては、ナイロンコードが石に接触すると大きく変形するため(写真8)、回転エネルギーが石に伝わりにくく、金属製の刈刃(4枚刃、8枚刃)と比較すると、飛散距離及び飛散速度は小さい値でした。しかし、変形したナイロンコードに接触して周辺の砂等が周囲(5m程度)に飛び散ることがありました。

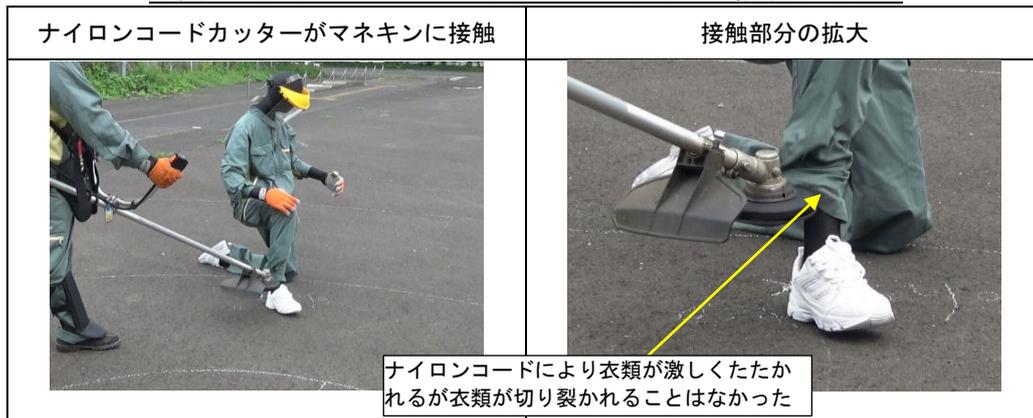
写真9. ナイロンコードカッターがマネキンに接触した状態

参考として、回転するナイロンコードに触れた場合を想定して、マネキンに接触させましたが、金属製の刈刃のように切り裂かれることはありませんでした(写真9)。

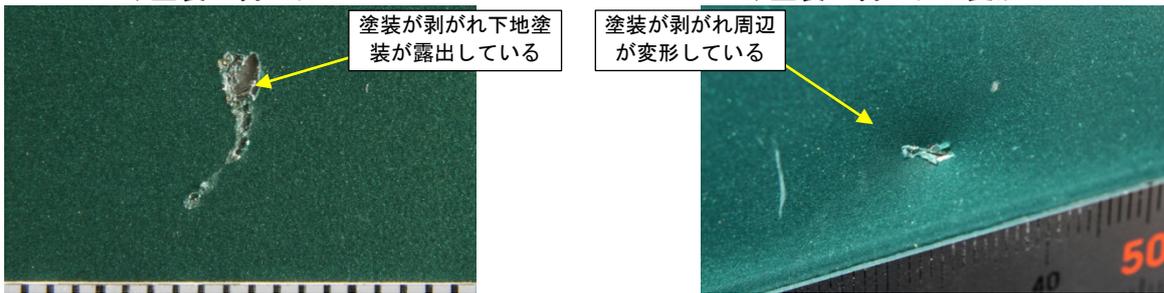
写真 10. 飛散物(石)の衝突により生じた塗装の剥がれと変形の例

飛散物が他の物に衝突した場合の威力を調べるため、刈払機の作業場所から10m離れた位置に停車した自動車に、飛散物(20~30mmの石)を衝突させました。なお、テストには、飛散速度、飛散距離が大きかった刈刃(4枚刃)を使用しました。

テストの結果、刈刃に接触した高速の飛散物(石)が自動車に衝突すると、塗装の剥がれや変形が生じたほか、ウインドーガラスが破損することがありました(写真10、11)。
